**Kfz-Haftpflichtschaden vom:** 30.01.2009  
**Bei Rückfragen bitte angeben:** Gutachten-Nr. 2009/0009

Gutachten-Nr.: 2009/0009

## **Haftpflichtschadengutachten**

Amthliches Kennzeichen : XX-AA1234  
Fahrzeugart : Pkw, SUV, Kleintransporter  
Aufbau : Limousine  
Fabrikat : BMW  
Typ und Ausführung : 316i  
Anzahl der Türen : 2  
Katalysator bzw. Schadstoffklasse : geregelter Kat.  
Motorart : Viertakt-Ottomotor  
EDV-Abruf-Code (Schwacke) :  
KBA-Schlüssel-Nr. Hersteller/Typ : 0005/538  
Fahrzeugidentnummer : ABCDE111111111111  
Antriebsart : Heckantrieb  
Leistung in kW : 75,0  
Hubraum in ccm : 1596  
Plätze : 5  
Leergewicht in kg : 11908  
Zul. Gesamtgewicht in kg : 1650  
Reifendimension : 185/55R65  
Profiltiefe in mm : VL 6,5 VR 6,5 HL 4,0 HR 6,5  
Erstzulassung : 01.06.1995  
Letzte Zulassung : 27.11.2008  
Anzahl der Vorbesitzer : unbekannt  
Nächste HU /AU : 11.2010 / 11.2010  
Allgemeinzustand : Alter und Laufleistung entsprechend  
Tachostand abgelesen : 132749 km  
Tachostand geschätzt / angegeben : 132749 km / 132749 km  
Farbe : HELLROT

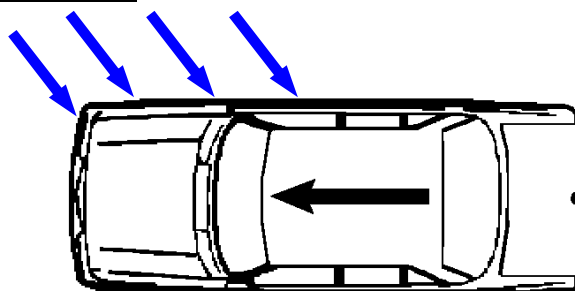
## Anstoßbereich / Anstoßrichtung

Nach Angaben des Fahrzeughalters befuhr er den linken der beiden Fahrstreifen als der Schädiger unvermittelt die Fahrspur wechselte. Es kam zum Anstoß mit der vorderen rechten Fahrzeugseite und zog sich bis zum hinteren Seitenteil.

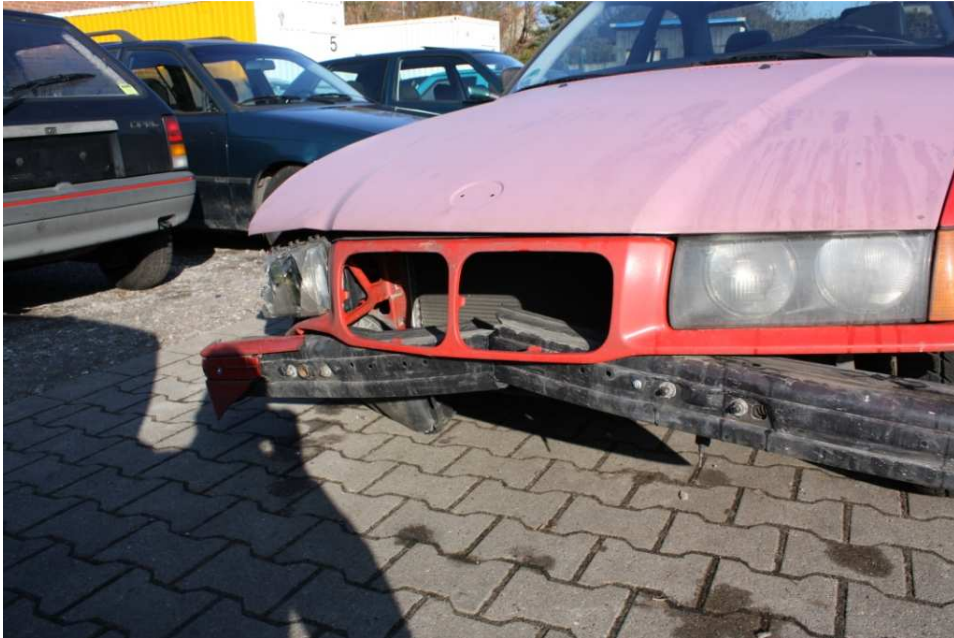
Bild 3: Beschädigungen an der Fahrzeugfront

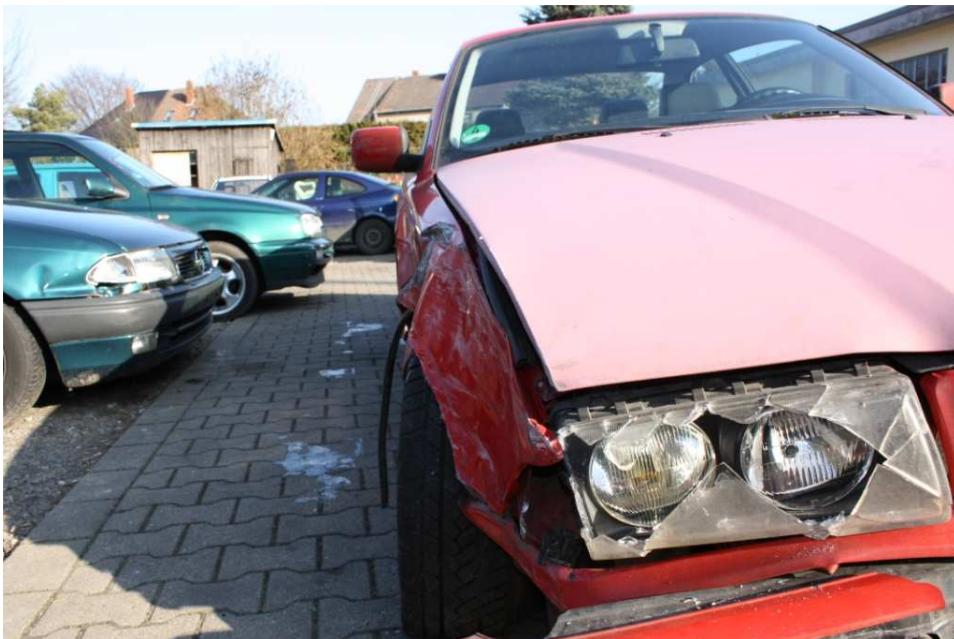
Bild 4: Ansicht der Anstoßstelle quer zur Fahrzeuglängsachse

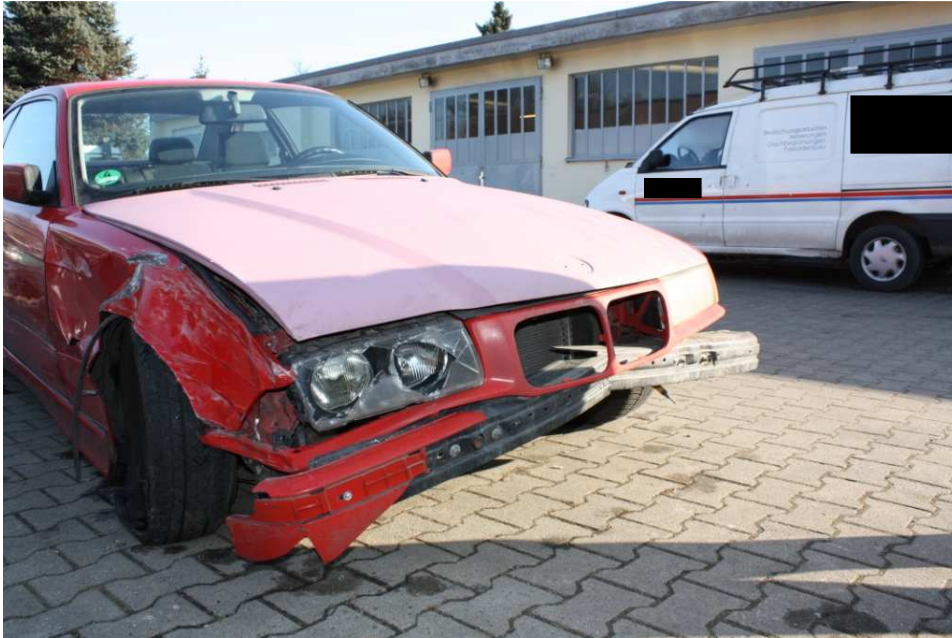
Bild 5: Ansicht des Anstoßbereichs

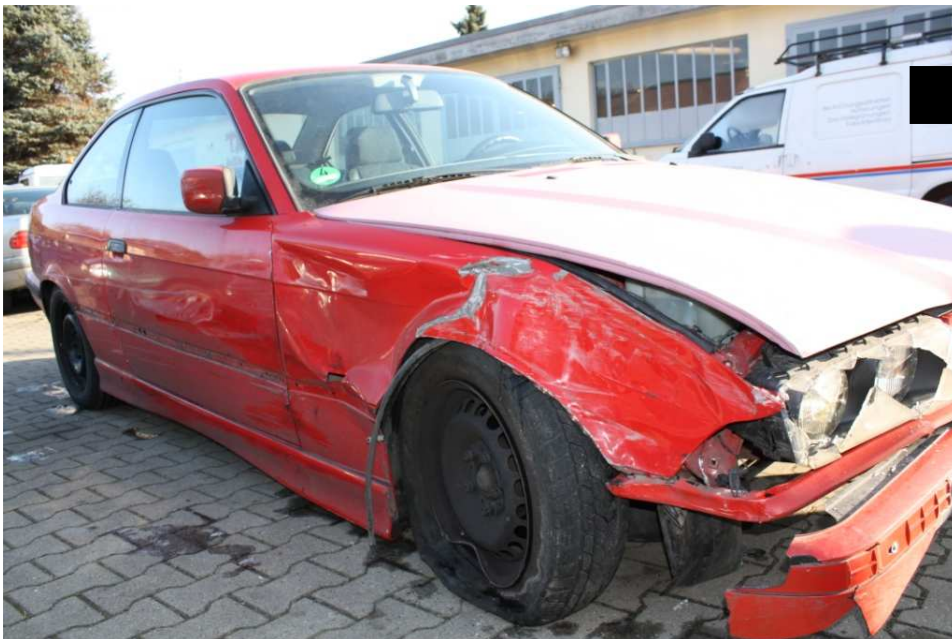
Bild 6: Aufnahme der Beschädigungen an der rechten Fahrzeugseite

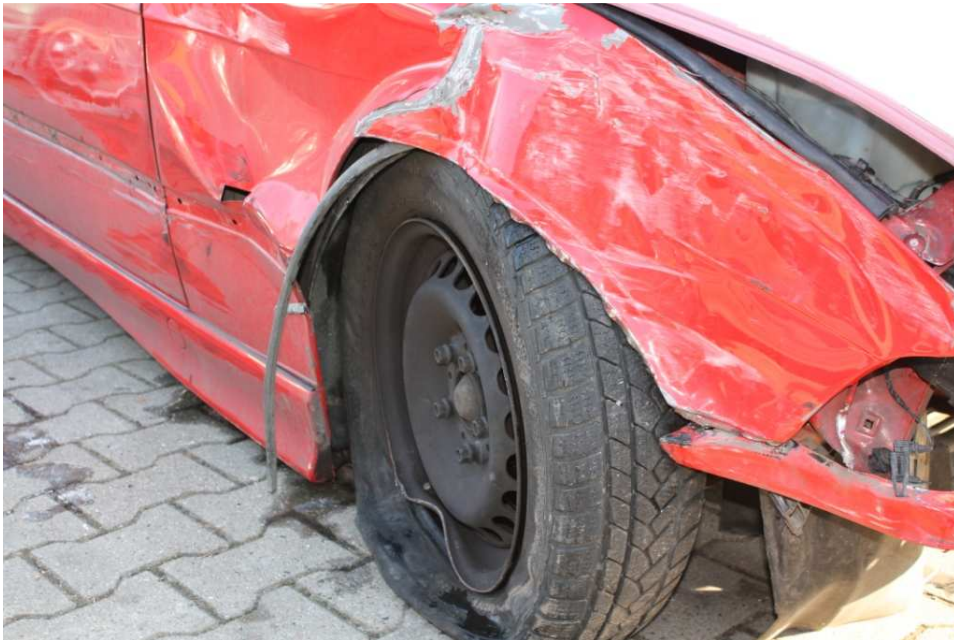
Bild 7: Beschädigungen am Kotflügel, Reifen und der Aufhängung

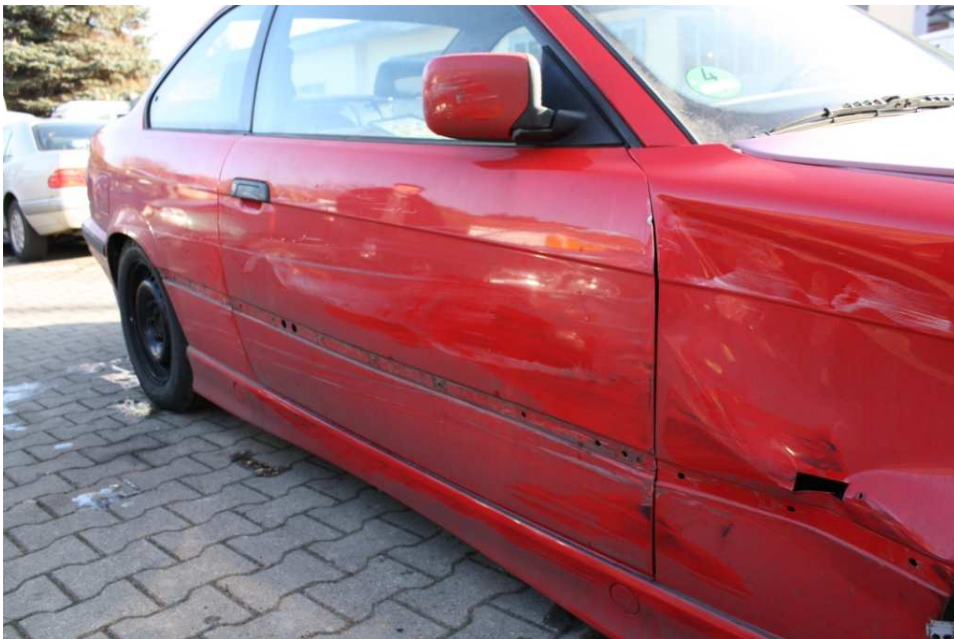
Bild 8: Beschädigungen an der rechten Tür und dem vorderen Kotflügel

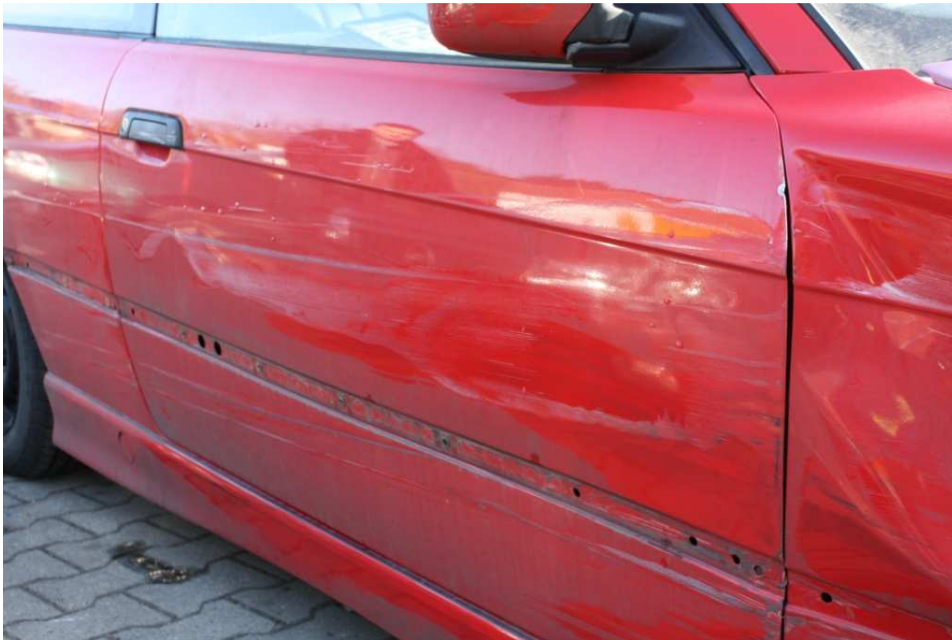
Bild 9: Lack- und Karoserieschäden an der Beifahrertür

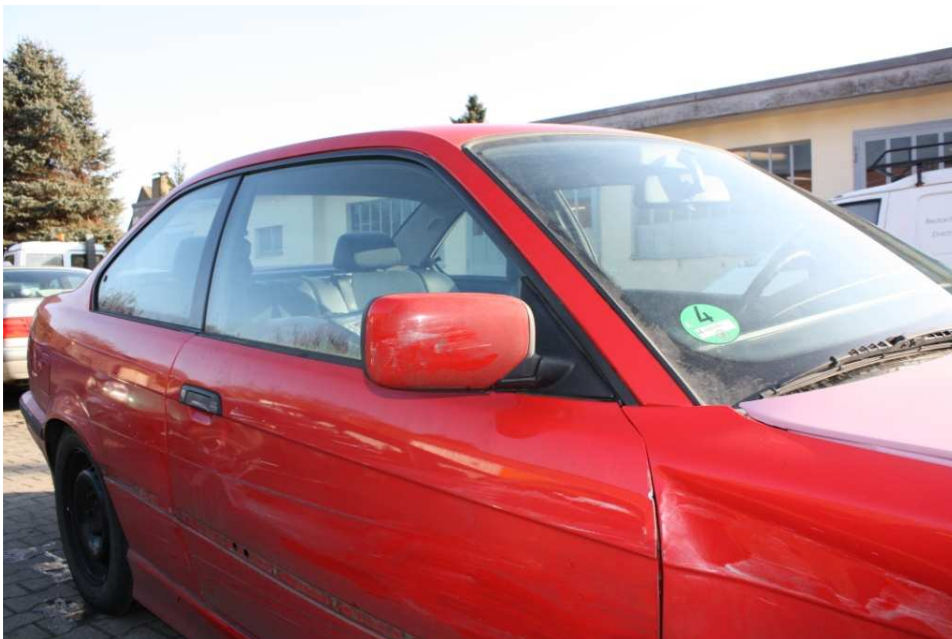
Bild 10: Lack- und Materialschäden am rechten Außenspiegel

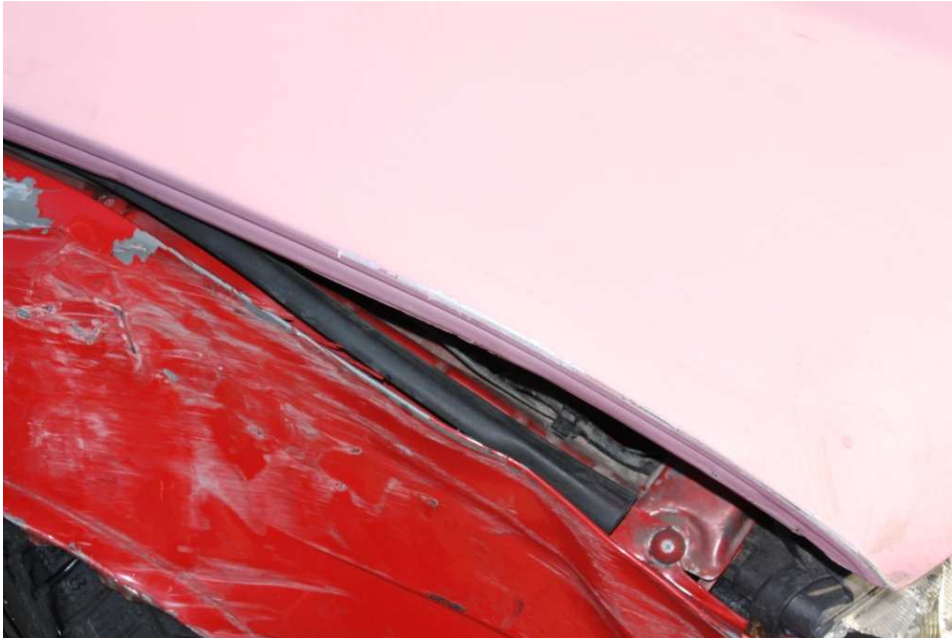
Bild 11: Beschädigungen (Lack- und Karosserie) an der Motorhaube

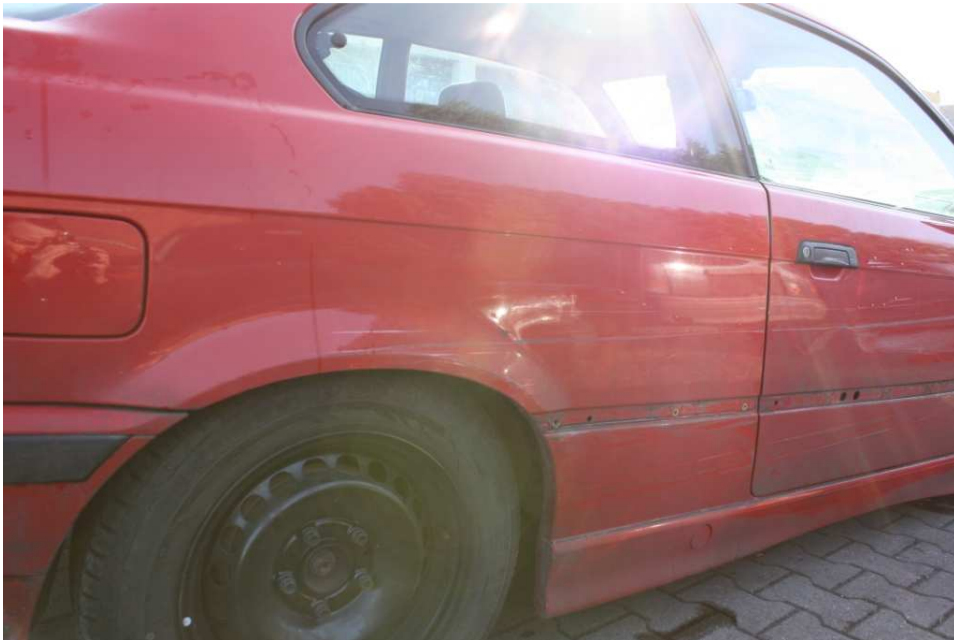
Bild 13: Beschädigungen am hinteren rechten Seitenteil

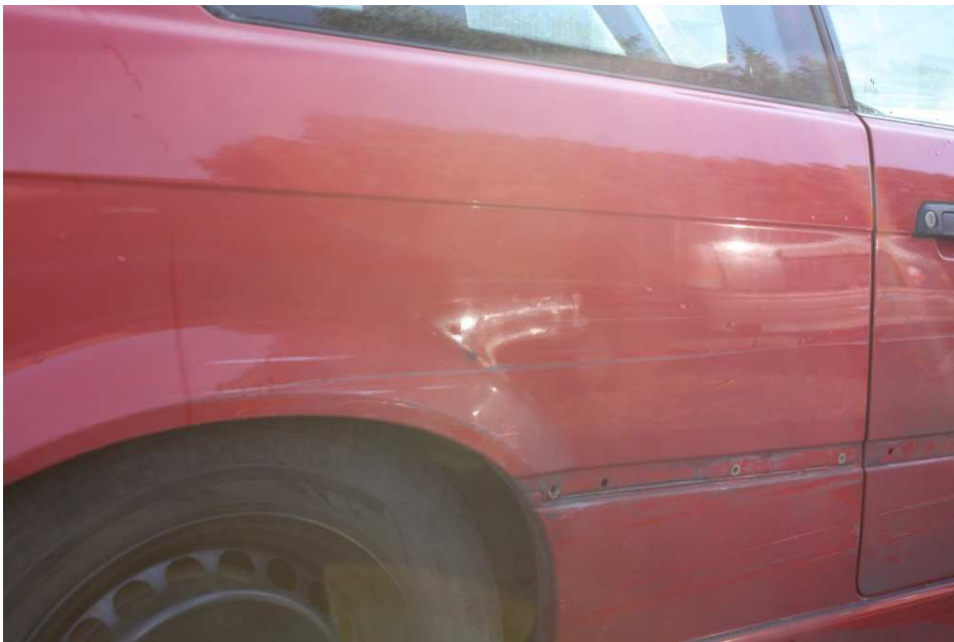
Bild 14: Lack- und Karoserieschäden an dem hinteren rechten Seitenteil
